# Villelongue dels Monts

Atterrissement n° 185 et 187

## 2 Caractérisation de l'atterrissement

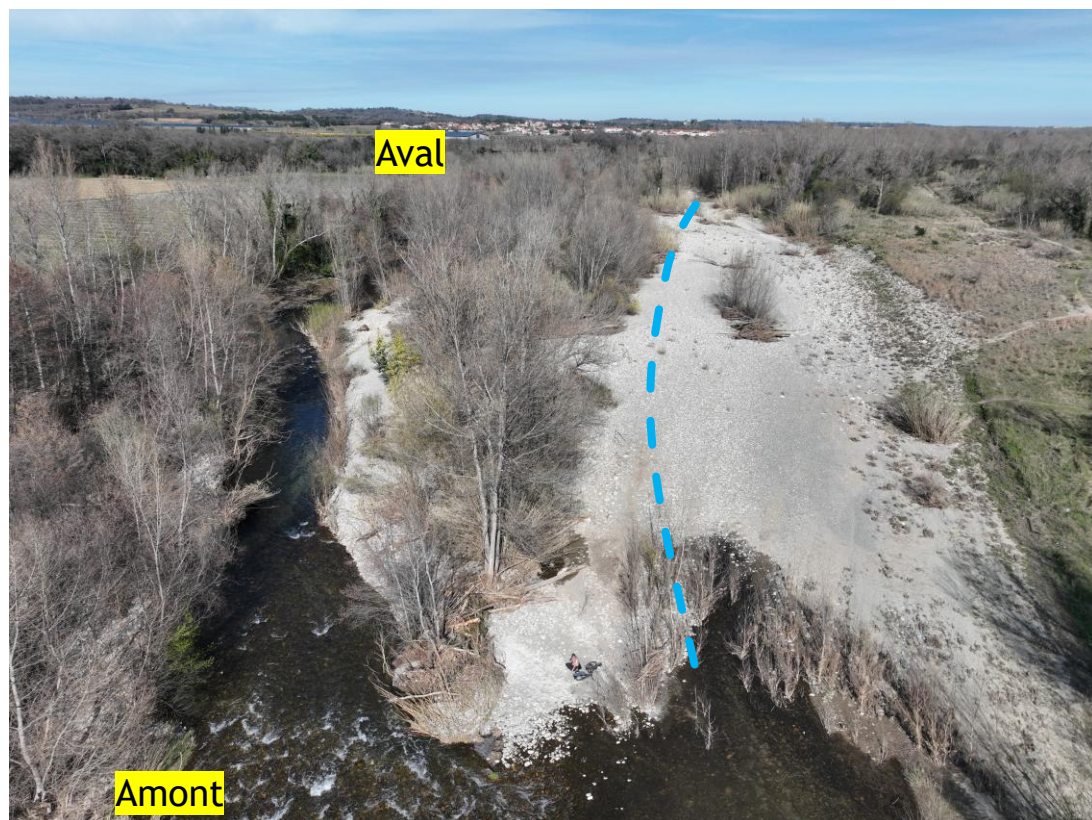
Atterrissement amont

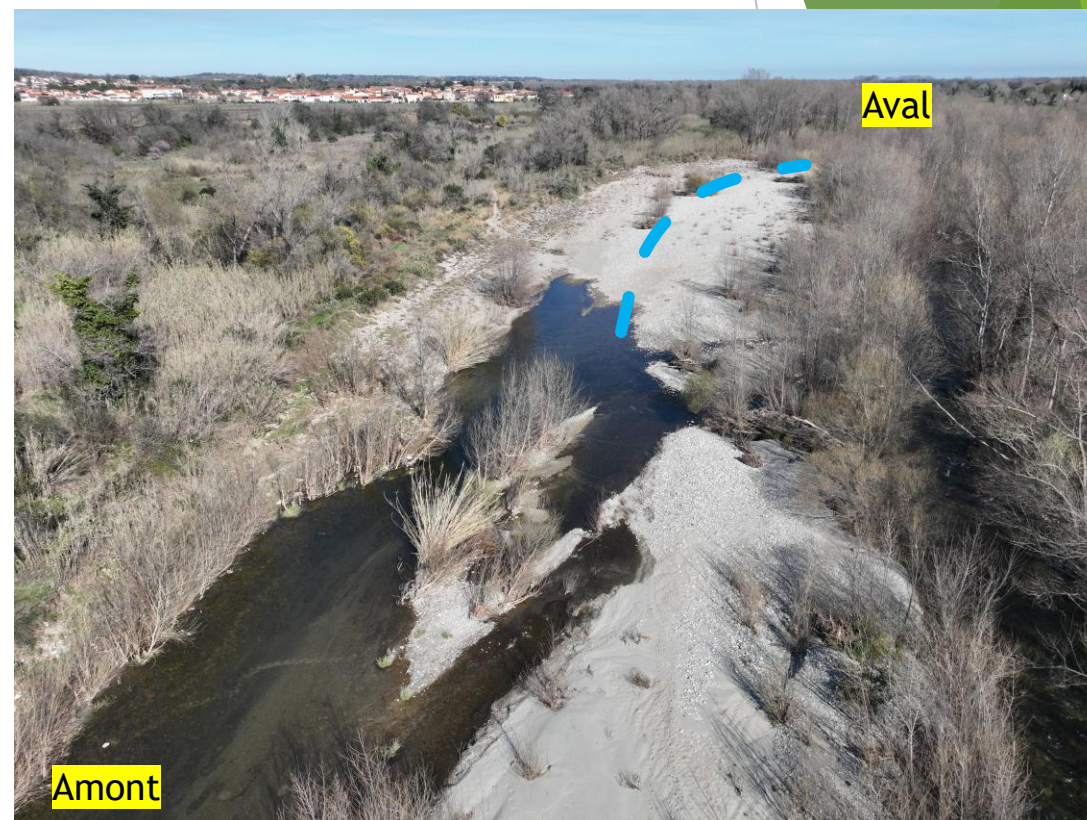
Atterrissement aval

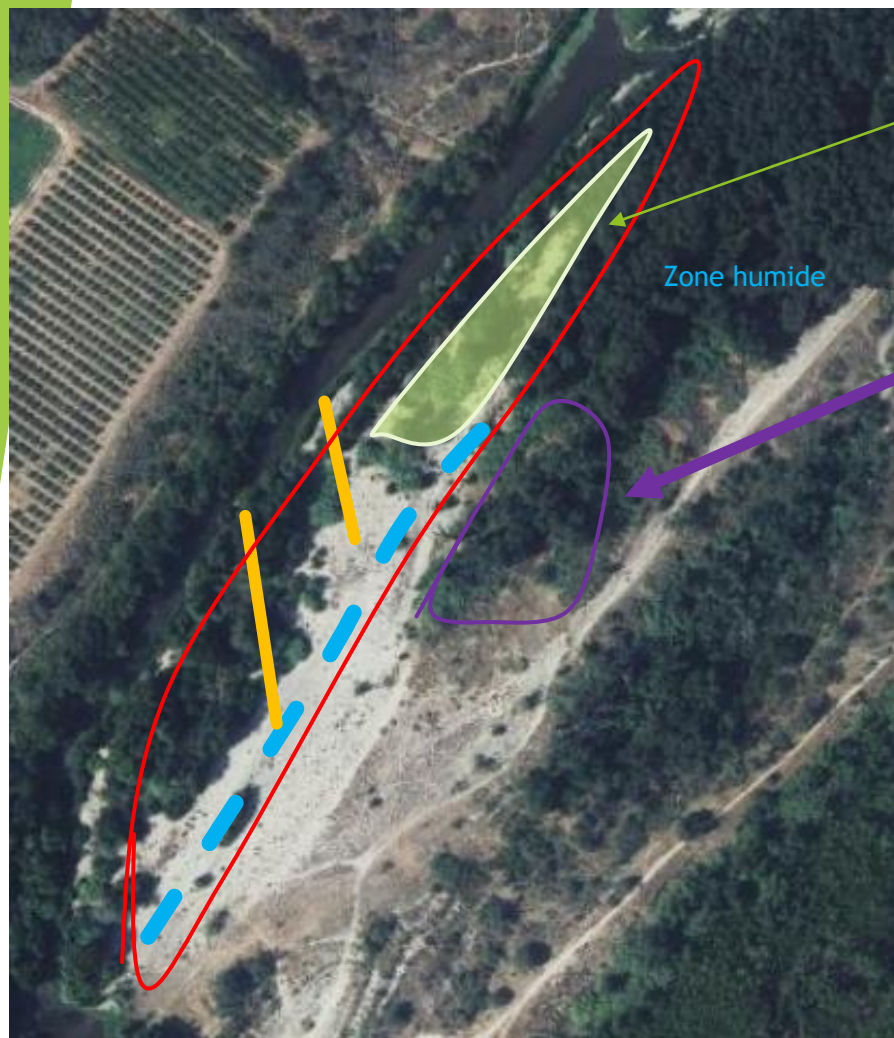
- Remise à la pente d'équilibre des encoches d'érosion existantes (60 ml de long et 5ml de large)
- ▭ Débroussaillage mécanique et dessouchage (env. 16 000m<sup>2</sup>) et ripage
- - Remise à la pente d'équilibre le Chenal secondaire existant de 250 ml de long et 8 ml de large et 2ml de profondeur

Arasement du banc (20 ml de large, 100 ml de long, 1m de profondeur)+mise en déblais le long du Tech

Zone humide

Enlèvement des rhizomes de Canes (1000 m<sup>2</sup>)

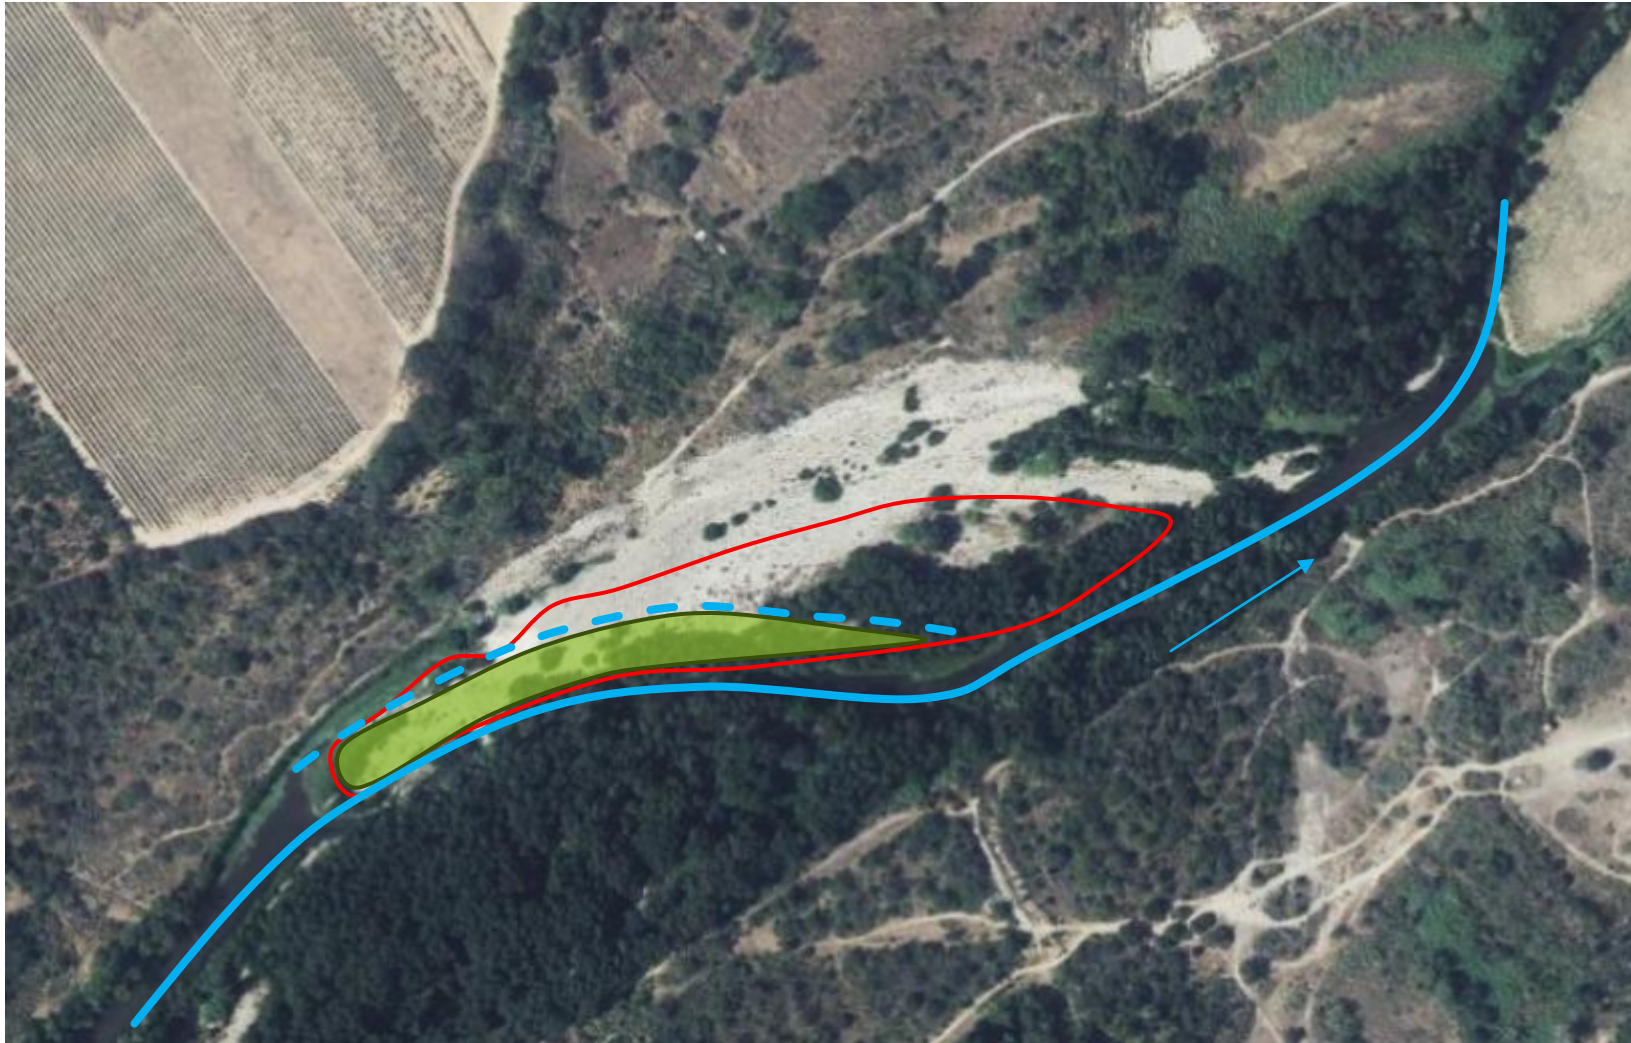
- Débroussaillage/dessouchage/ripage (env. 5980m<sup>2</sup>)
- ▭ Arasement du banc sur 2000 m<sup>2</sup> et 0,80 cm de profondeur (1 600 m<sup>3</sup>)
- - - Création d'un Chenal secondaire de 200 ml de long et 10 ml de large et 2 m de profondeur

- Favoriser la mise en eau de la zone humide en aval
- Diversifier les écoulements et les habitats
- Favoriser la reprise sédimentaire

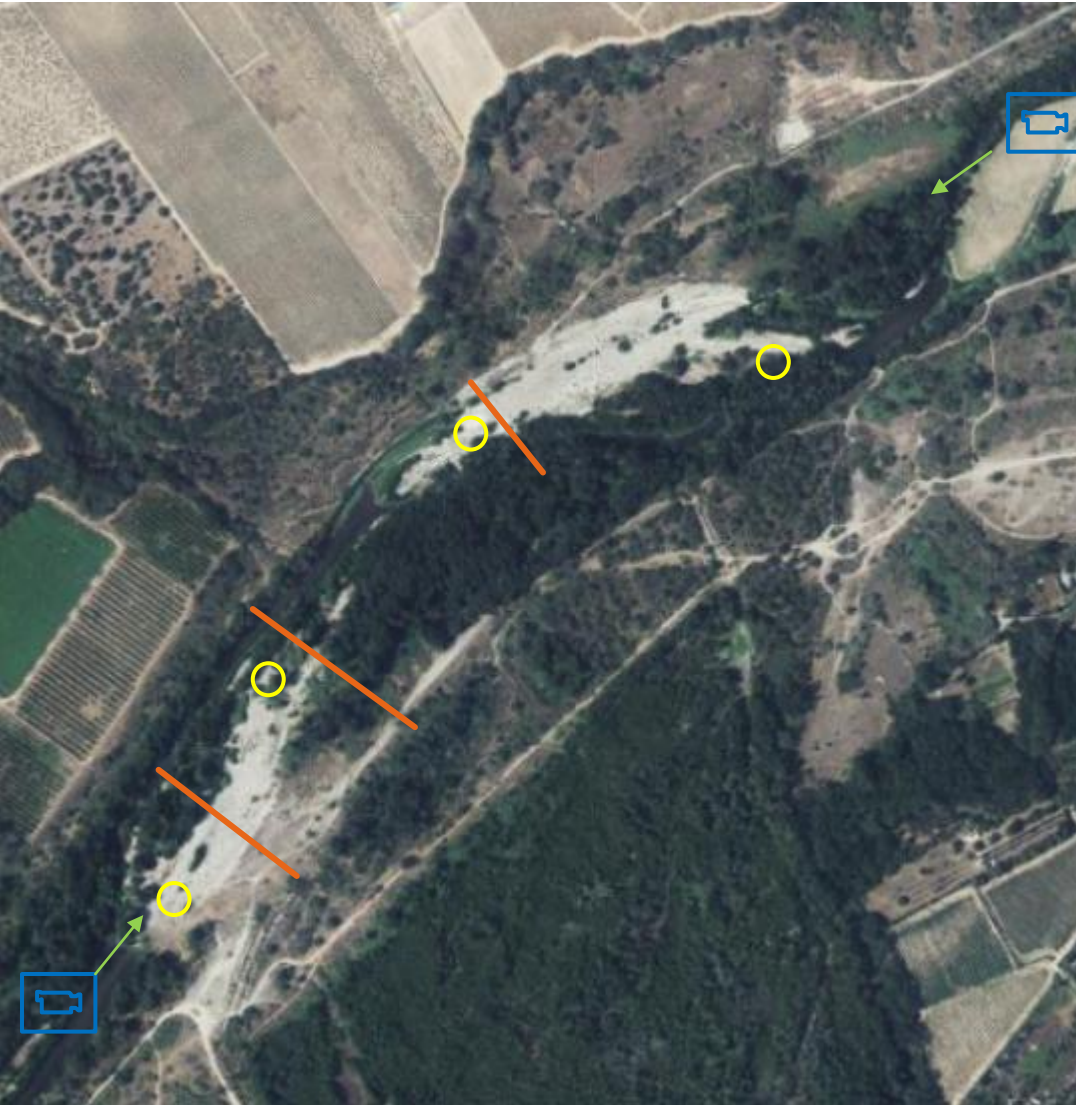
- Levés topographiques
- Analyse granulométrique
- ☐ Prise de vue drone, hauteur 30 m
- Sens de prise vue de la photo
